## 48ª entrega

### **Presencia de nuevos aviones sobre Asturias: los Dornier Do.17 E1 y F1**

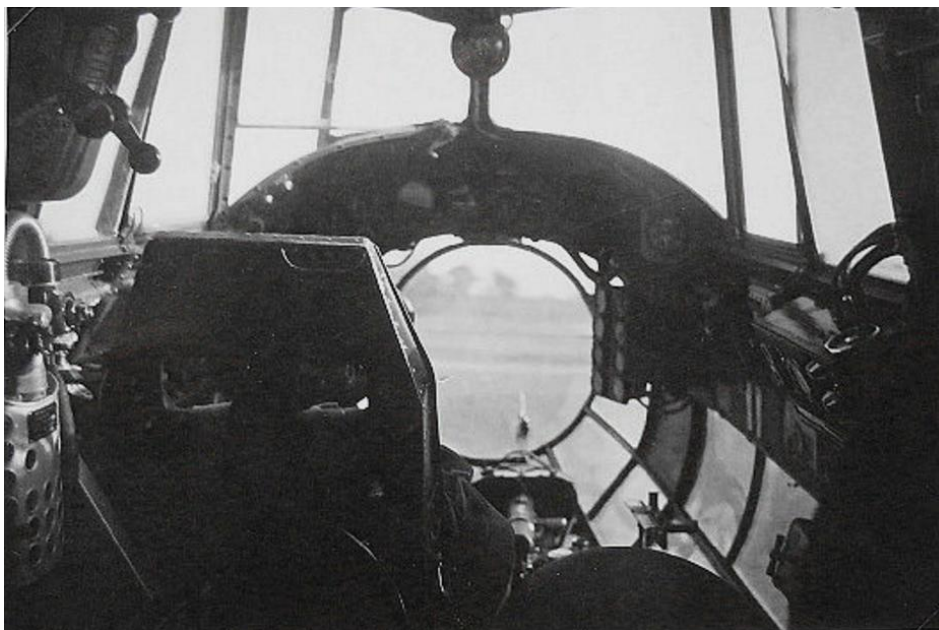
Ametralladora de proa de un Do.17 E-1 en montaje semirrígido. A la derecha de ella, algo retrasado, se ve el visor de bombardeo Goerz Vizier 6V.219d que montaban los primeros bombarderos Do.17 E-1 llegados a España

Iba armado con tres ametralladoras MG.15 de 7,92 mm en los puestos tradicionales dorsal, ventral y proel y, hasta la publicación de mi citado artículo que vio la luz en la R.E.H.M., siempre se había afirmado que esta última iba emplazada en el cristal derecho del parabrisas, como, así, ocurriría más tarde. Pero lo cierto es que los primeros aparatos construidos –entre ellos, por supuesto, los llegados a España– montaban la MG.15 de proa en un afuste semirrígido sujeto al piso de la cabina, asomando apenas por la cristalera del morro, por lo que había pasado desapercibida, ya que resultaba difícil distinguirla en la mayoría de las fotos. Más tarde y, en general, aprovechando reparaciones –pues los Do.17, que aún no estaban totalmente a punto, sufrieron numerosos accidentes, tanto en España como en Alemania–, se les iría sustituyendo el montaje semirrígido del morro, por el de rótula en el parabrisas.

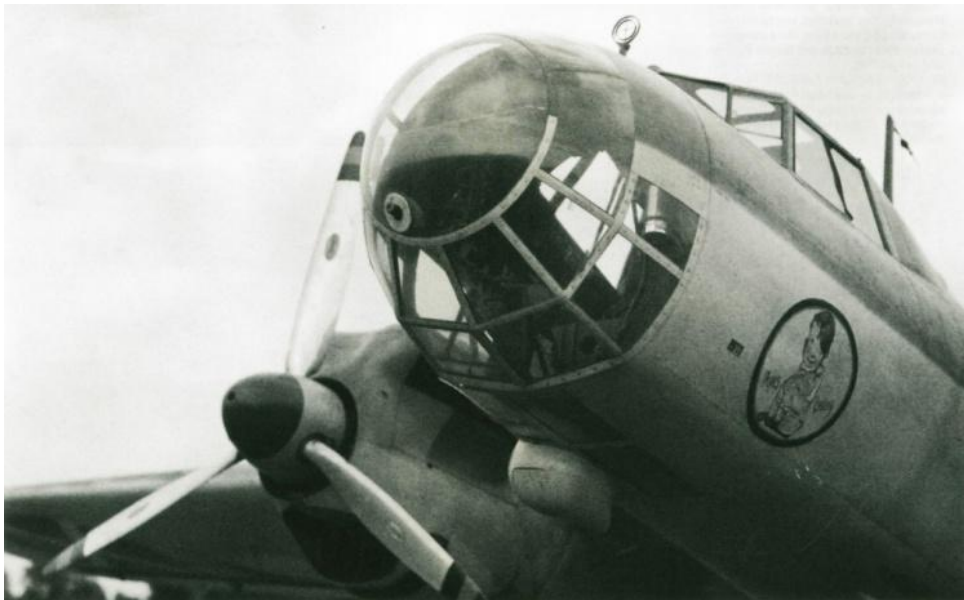
Vista externa del emplazamiento de la MG.15 de proa sobre montaje fijo. El avión es el 27-24 –“Papa’s Liebling” –, uno de los últimos Do.17 E-1 llegados a España.

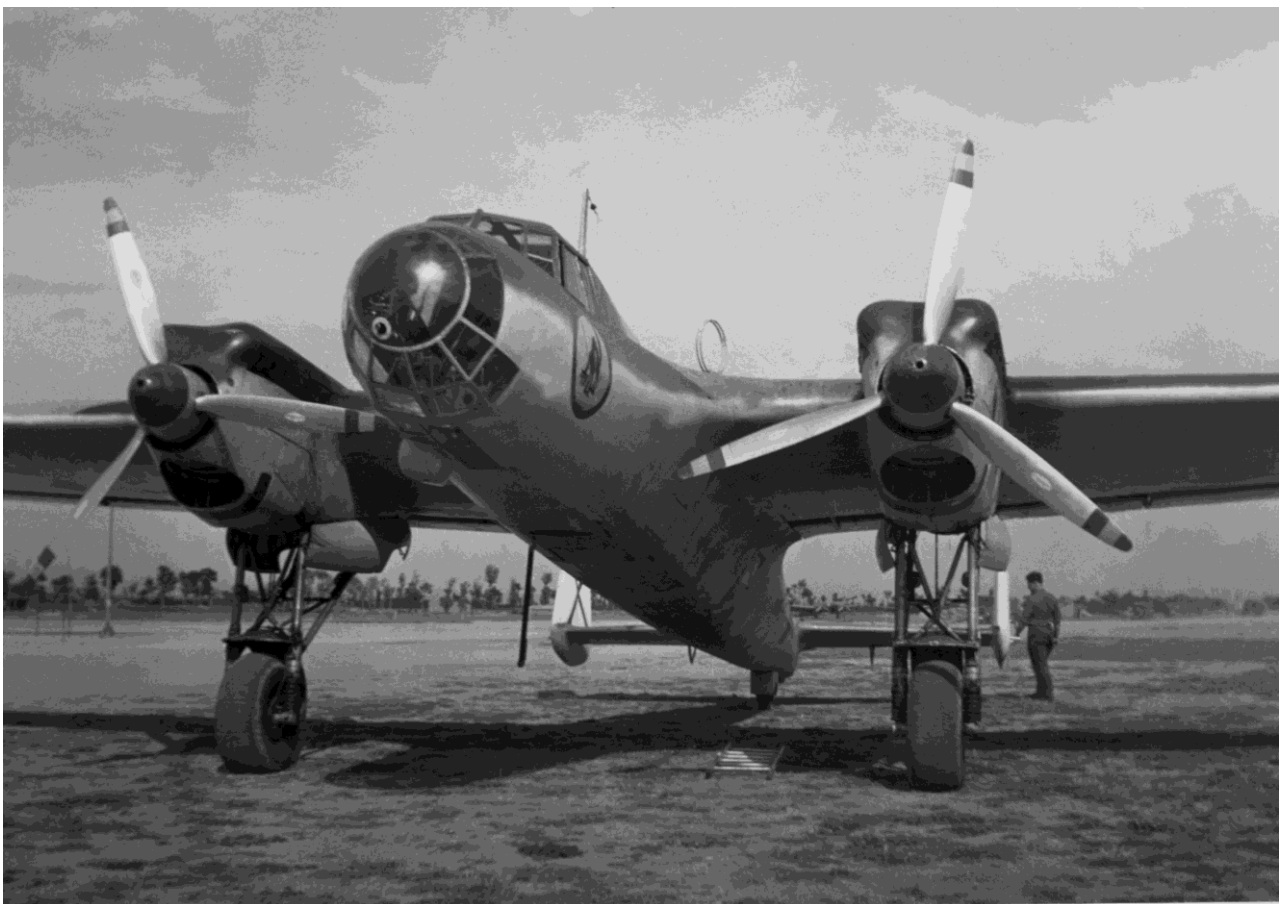
El Do.17 E-1 27-7 –“Gato Erizado” – nos muestra desde el exterior el emplazamiento de la ametralladora de proa. Obsérvese que la boca del arma apenas sobresale de la cristalera del morro.

El montaje semi-rígido de la ametralladora de proa sería sustituido – pasando la MG.15 a una rótula en el parabrisas derecho– en varios de los Do.17; al menos, en los 27-7, 27-8 y 27-9, de entre los que combatieron en Asturias, y en los 27-13, 27-14, y probablemente en los 27-20, 27-24 y 27-25, entre los que llegaron más tarde.

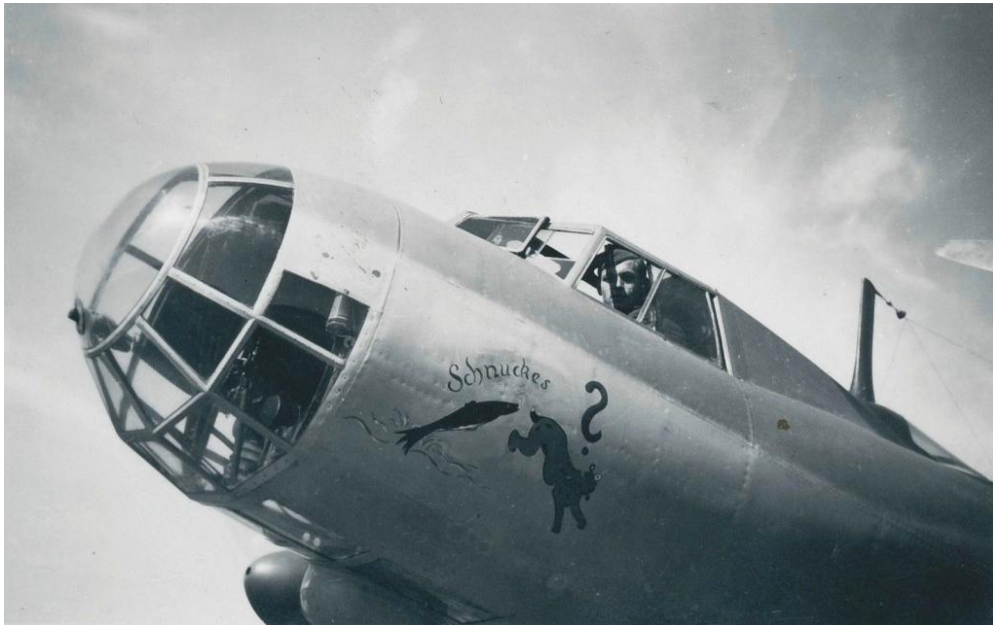
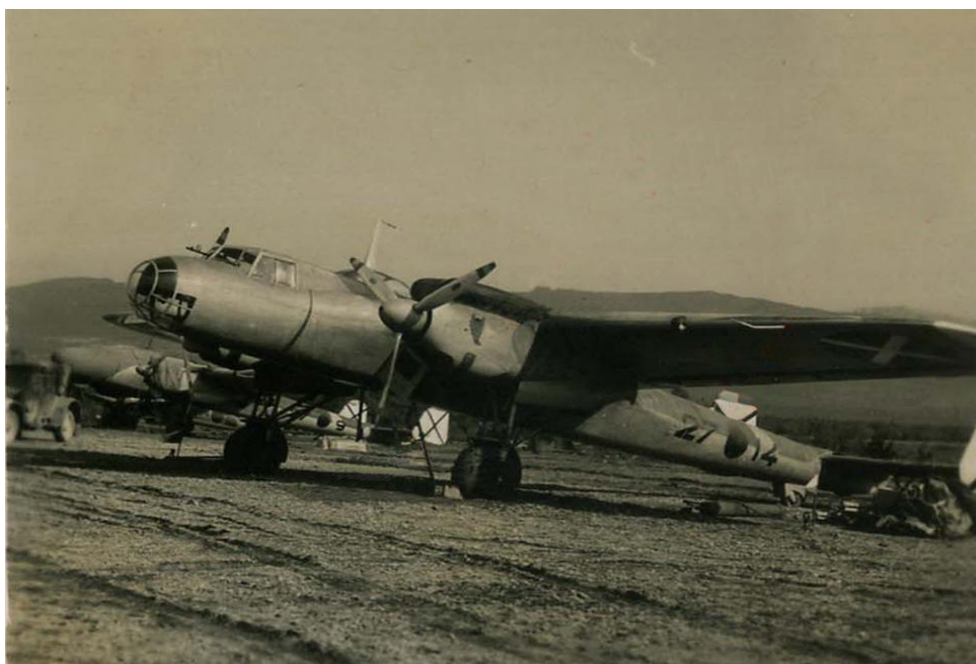
Como ejemplo para ilustrar el cambio de ubicación de la ametralladora de proa, se han seleccionado dos fotos del 27-14 al que vemos, arriba, con la ametralladora en el montaje semi-rígido (elegida por su calidad, que nos deja ver perfectamente la MG.15 con el doble tambor de alimentación colocado) y, abajo, con ella en el parabrisas.

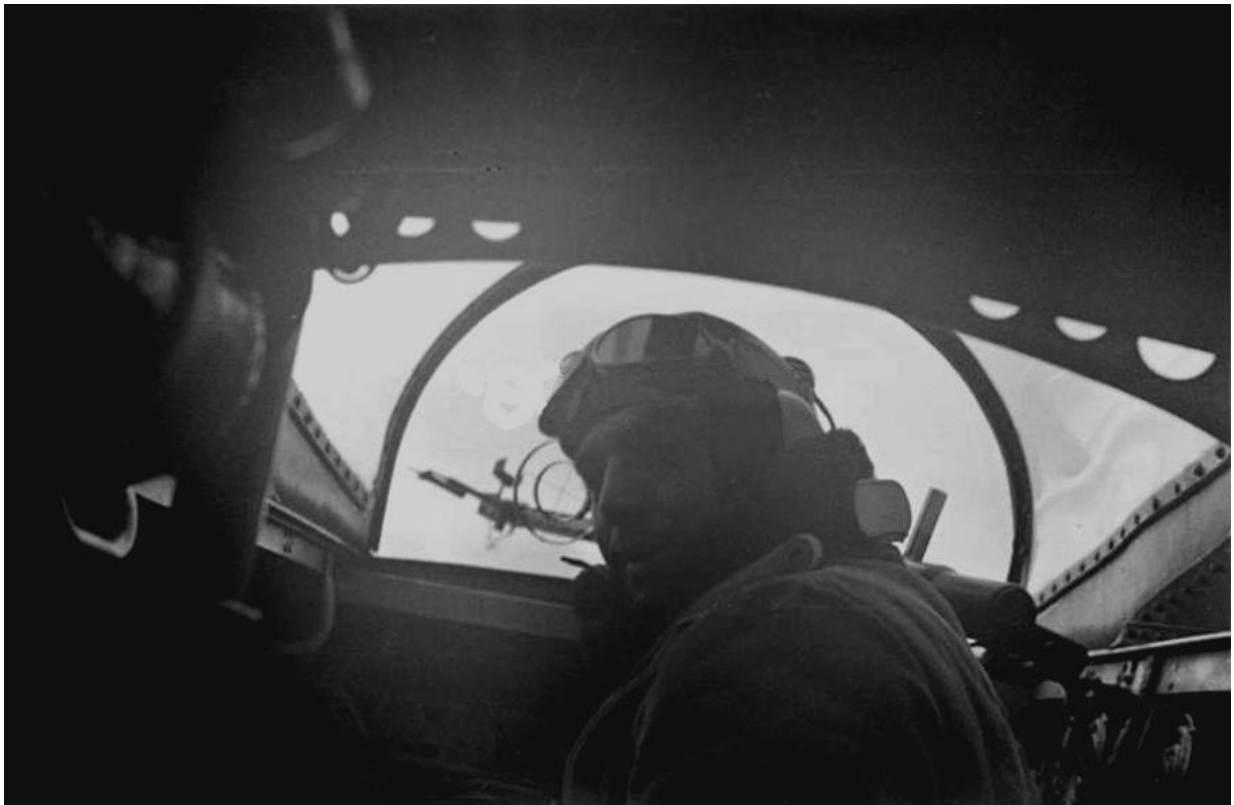
Puesto de ametralladora dorsal de un Do.17 E/F fotografiado desde el interior del aparato.

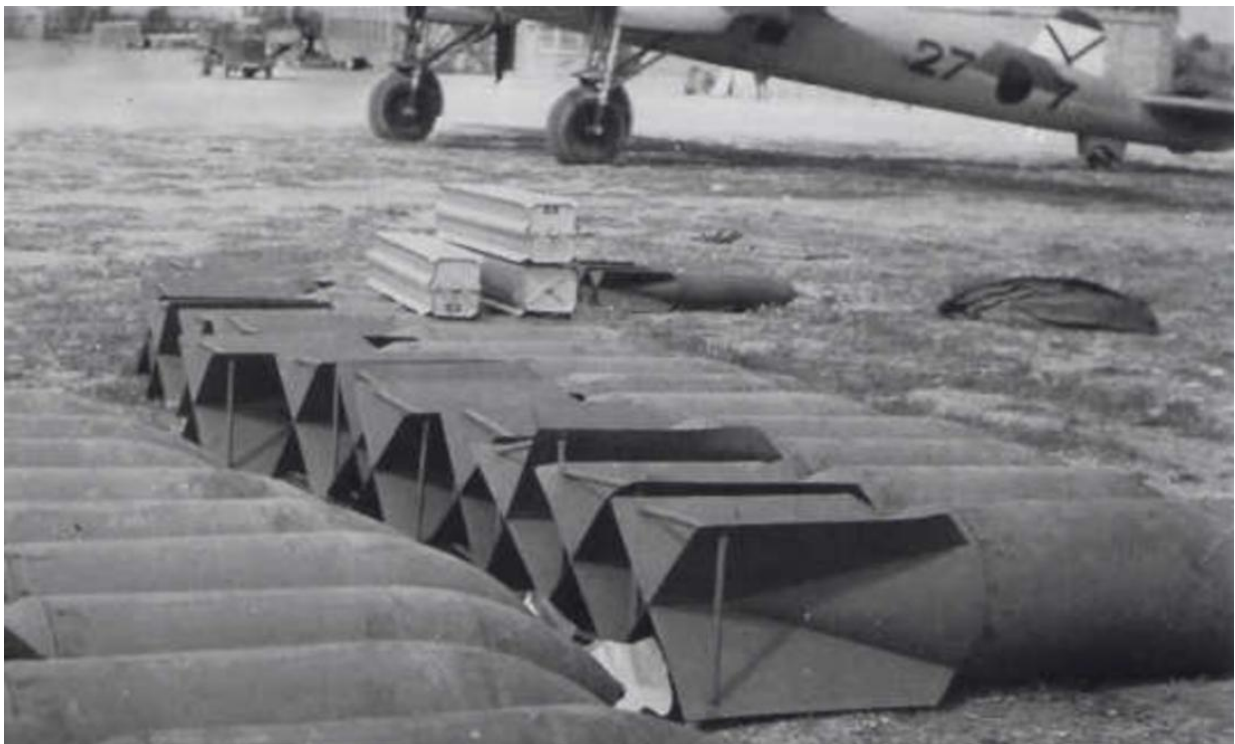
El 27-7 fotografiado ante los diferentes tipos de bombas que podía llevar; SC/50, de 50 kilos; SC/10 de 10 kilos y contenedores para bombas B 1 E de un kilo.

En cuanto al armamento ofensivo, ya se ha comentado que su carga máxima de bombas era de 500 kg. que se repartían en dos lanzabombas internos horizontales Maga 5. C-50, cada uno de los cuales podía albergar 5 bombas de 50 kilos o 20 bombas de 10 kilos, en contenedores de 4, o bien cinco contenedores BSK.42, con un total de 210 bombas incendiarias B.1 E de un kilo. En el citado artículo de la R.E.H.M. escribí en su día que también podía llevar dos bombas SC/250, suponiendo erróneamente que las cinco de 50 kg de cada lanzabombas podían sustituirse por una de 250. No es así. No vale la equivalencia de peso; simplemente, no cabían en el lanzabombas.

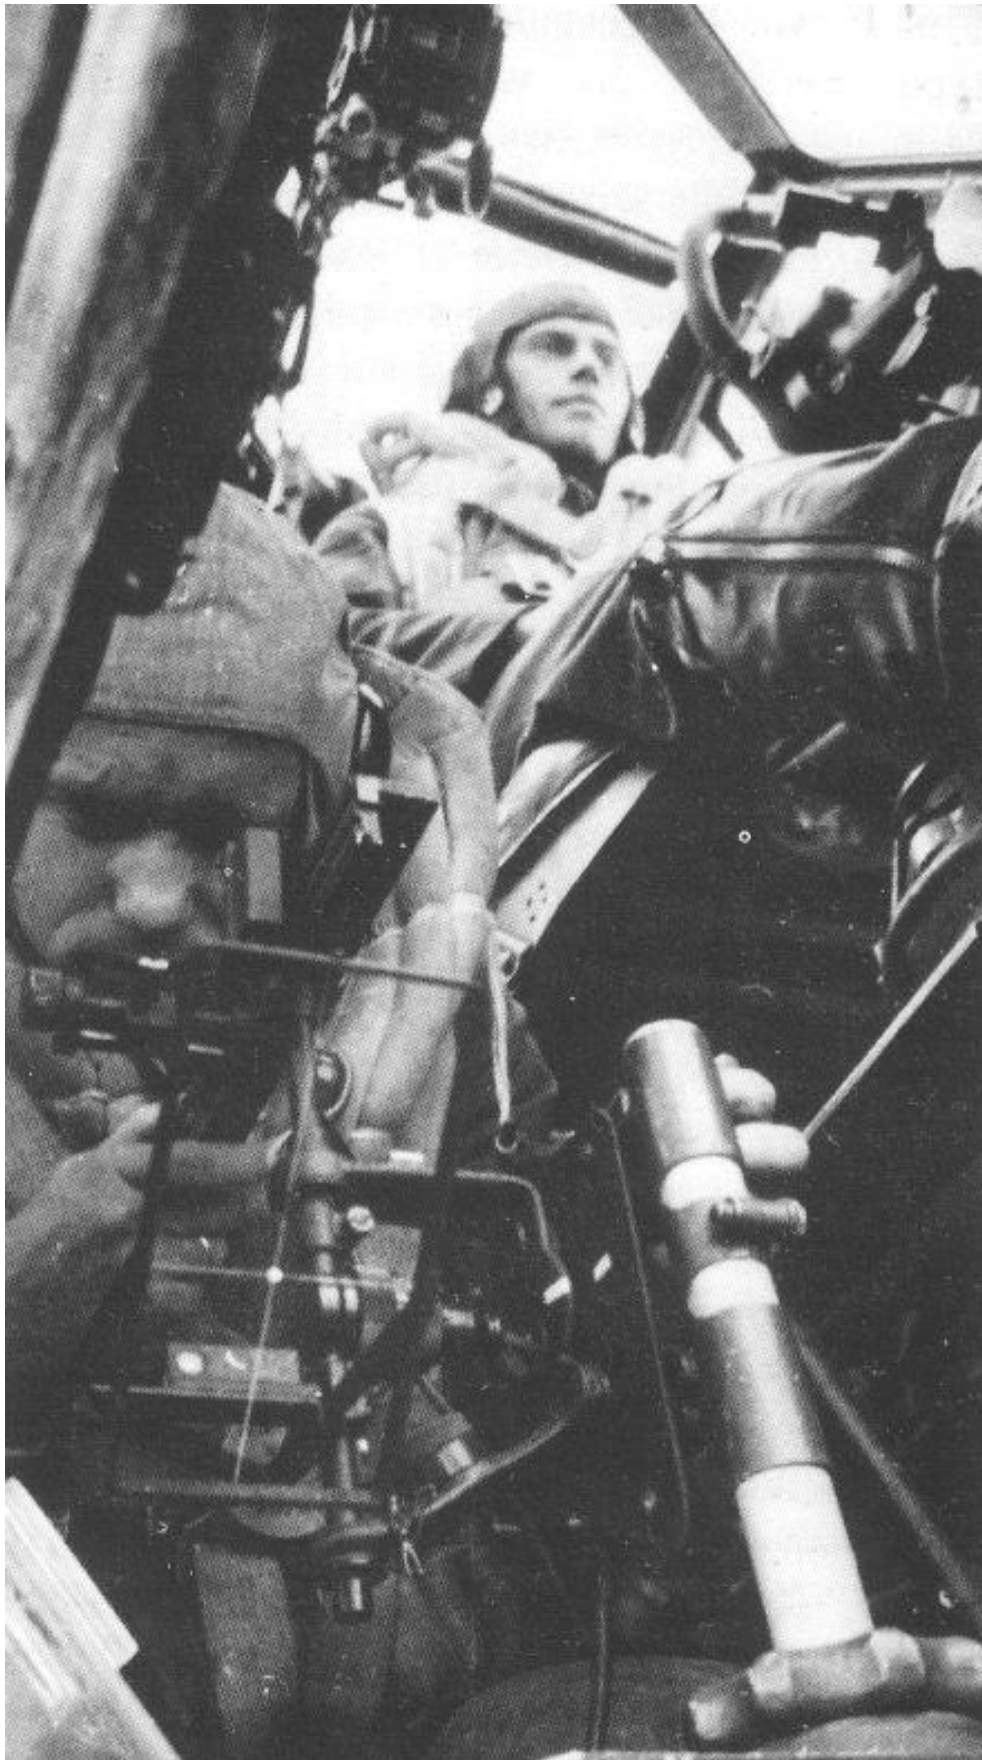
El observador-bombardero de un Do.17 ajusta la puntería de su visor Goerz 6V.219d para localizar el objetivo, presumiblemente próximo.

Los visores de puntería que traían los primeros Do.17 llegados a España eran, al igual que en los restantes bombarderos suministrados por Alemania, los Goerz Vizier 6V.219d que, más tarde, irían reemplazando por visores electro-ópticos Bofe 1 o Lotfernrohr 2C. Para éstos se precisaba el bulbo bajo la cabina, pues ambos tenían un tubo vertical que sobresalía al exterior por la parte baja del morro. En cambio el 6V.219D, mecánico, utilizaba una retícula metálica rectangular que permitía apuntar al blanco en posición oblicua a través de los cristales del morro desde el interior del aparato. Hay fotografías del Do.17 27-25 en el que aparece el avión en unas, con el bulbo para el visor y en otras sin él, lo que sugiere la posibilidad de colocarlo o retirarlo con una cierta facilidad.

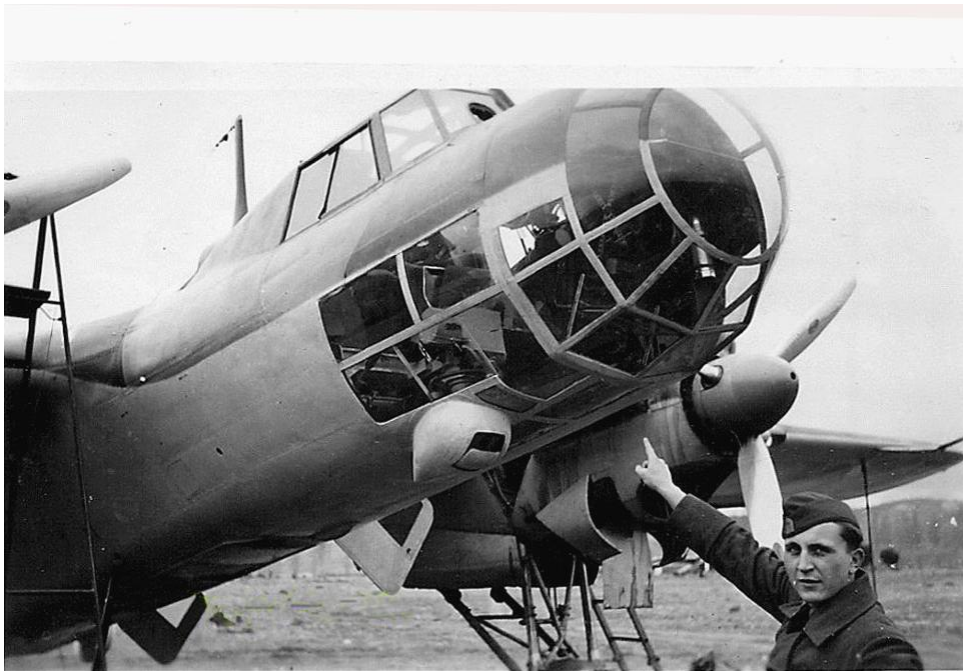
Fotografías de dos Dornier Do.17 de la Legión Cóndor equipados con visores electro-  
ópticos. Al estar tomadas desde el exterior no permiten apreciar los detalles necesarios  
para precisar su modelo. Adviértase que al aparato de la foto superior no se le ha  
instalado aún el bulbo protector.
