## 31ª entrega

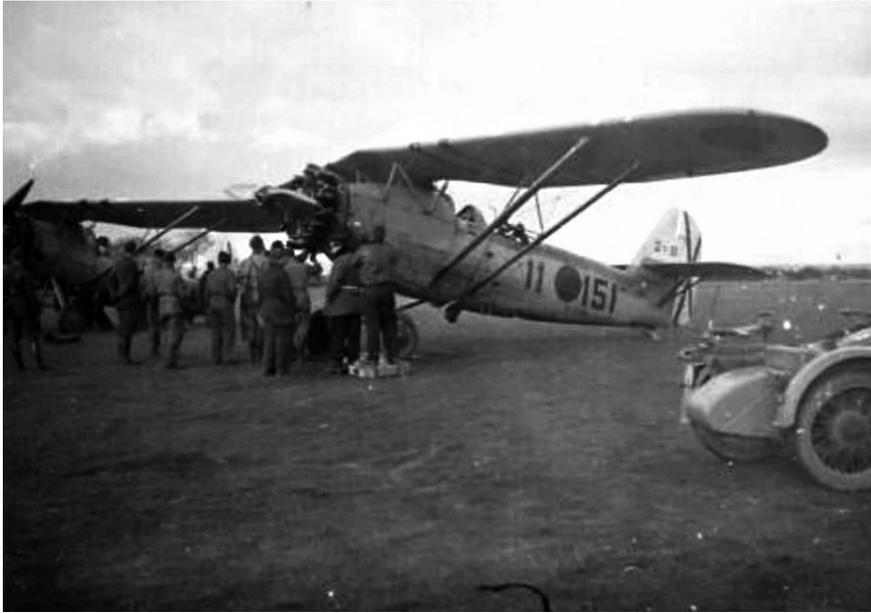
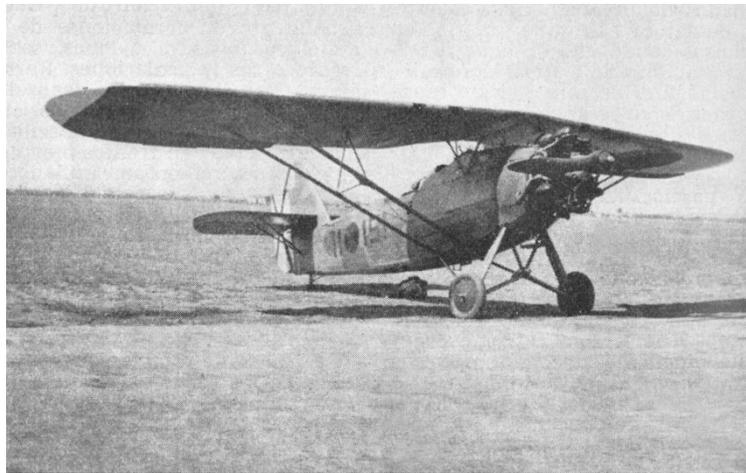
Heinkel He.46 C-1, con matrícula 11-151 (la más baja de las asignadas a las “Pavas” tripuladas por españoles) de reconocimiento cercano y pequeño bombardeo.

avión de diseño relativamente reciente (122), el He.46 era de concepción anticuada. Nacido como biplano, fueron reduciéndose sus planos inferiores en las primeras versiones hasta desaparecer por completo, quedando convertido en un monoplano biplaza de ala alta –parasol-, lo que favorecía el desempeño de la misión de reconocimiento, a la que estaba destinado. Su construcción era mixta a base de metal y madera, con recubrimiento de tela. Su tren de aterrizaje, fijo montaba un motor radial Siemens SAM22B, de 9 cilindros con una potencia de 650 hp con los que alcanzaba una velocidad máxima de 260 km/h o de crucero de 215 km/h. Su armamento se hallaba reducido a una sola ametralladora MG.15 de 7,92 mm (8x57) en montaje de anillo giratorio sobre el puesto descubierto del observador y podía llevar una carga de 12 bombas de 10 kilos en dos lanzabombas internos verticales Elvemag 6C 10 IX, similares a los que montaban los

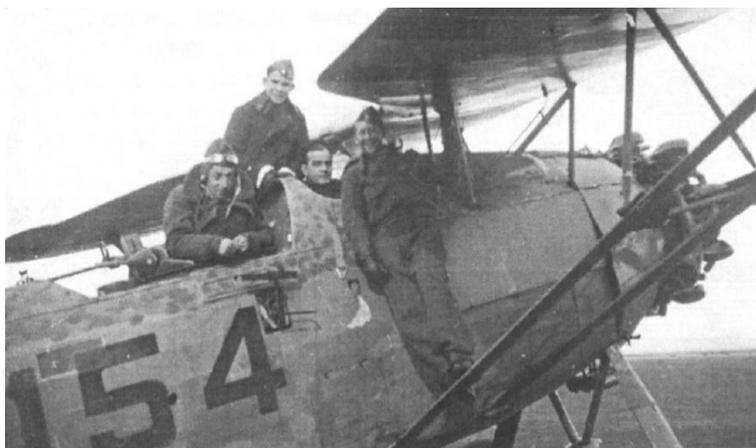
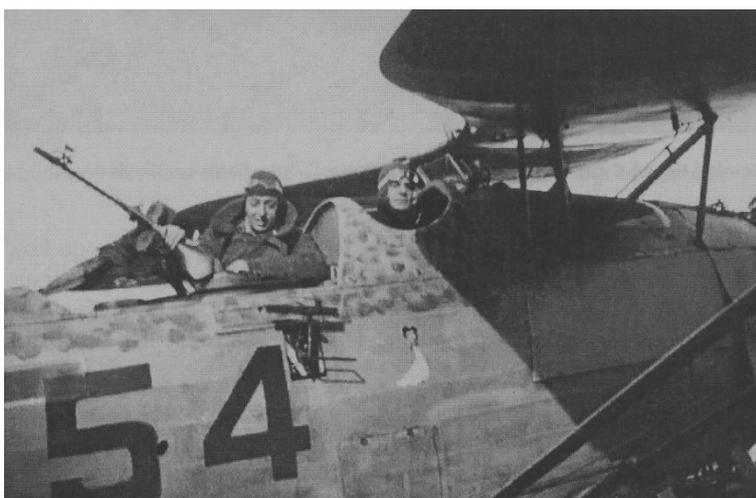
Dos vistas del mismo Heinkel He.46, matrícula 11-154, en las que se aprecia la mira de bombardeo Goerz Visier 6V.219d junto a una muñequita pintada como mascota. En la foto inferior, se ve mejor la ametralladora Mg.15, única que montaba el aparato.

Heinkel He-51 (123). Tales lanzabombas podían sustituirse por una cámara para el reconocimiento fotográfico. La mira de puntería para el bombardero era una Goerz Vizier 6V.219d idéntica a la que montaban los Ju.52, pero colocada en la misma incómoda posición en que la llevaban los Breguet XIX: es decir, en la cara externa del costado derecho, lo que requería que el bombardero, para realizar la puntería, tuviera que sacar

medio cuerpo fuera de su puesto, a más de tener que hacerlo retorcido y eso en un avión en el que el conjunto motor/hélice que montaba provocaba tales vibraciones que resultaba difícil leer el cuadro de instrumentos.

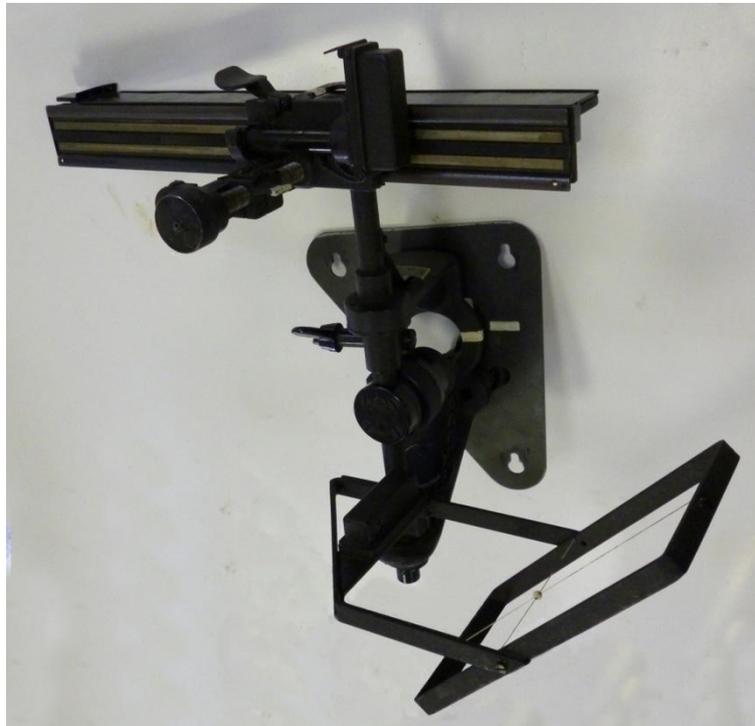
Mira Goerz Visier 6V.219d, que montaban los He.46, fotografiada con un encuadre parecido, más o menos, a la posición en que se ve colocada en las dos fotos anteriores

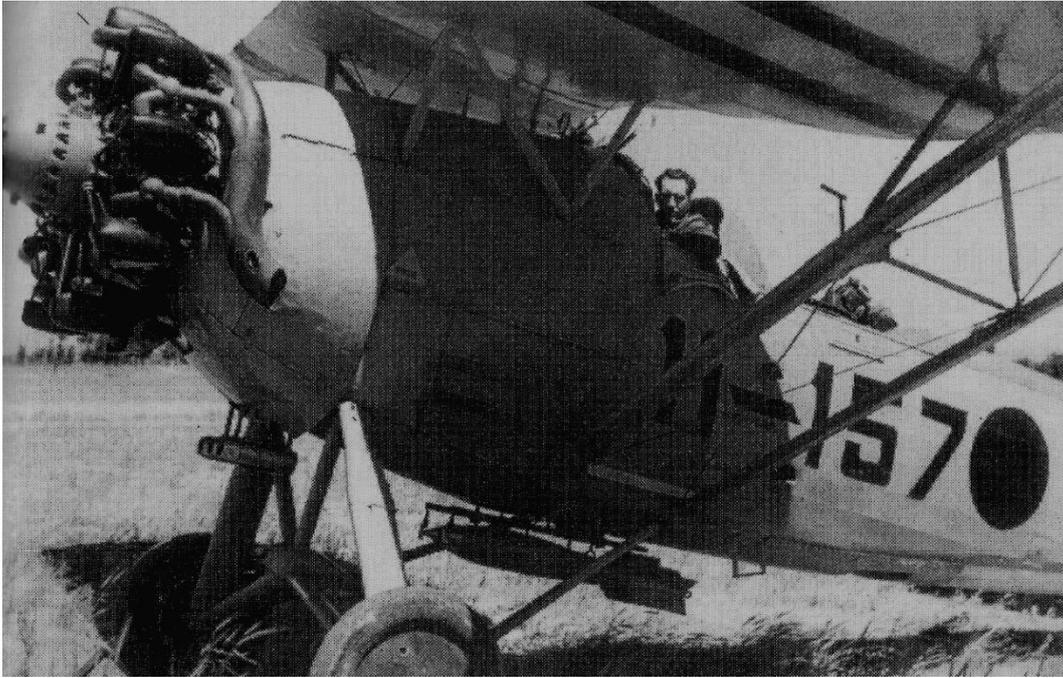
Heinkel He.46 11-157 de la 2ª Escuadrilla, portando las dos bombas Hispania A.6 suplementarias, de 50 kilos.

<sup>123</sup> Más adelante, con posterioridad a la campaña de Asturias y por iniciativa del propio Calparsoro, se ensayó con éxito, y así fue empleado, suplementar la carga con dos bombas Hispania A.6 de 50 kilos ubicadas en los dos enganches centrales de un lanzabombas 4-A-6 colocado en posición ventral (Ver “Un piloto español en la Legión Cóndor”, págs. 91 a 93).

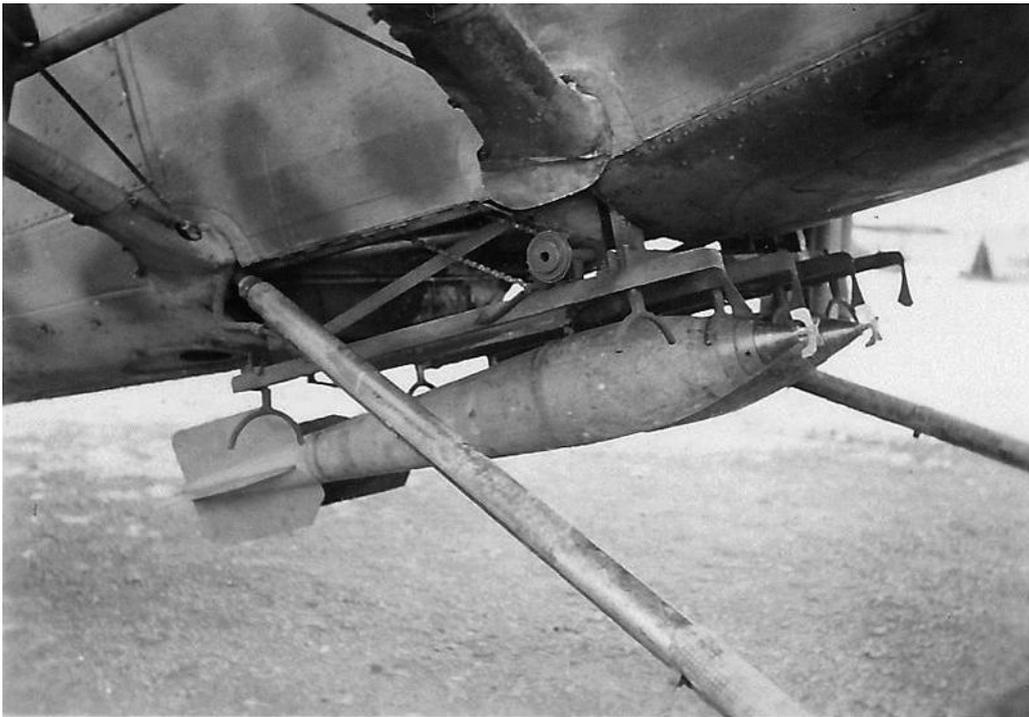
Detalle del lanzabombas 4-A-6, con las dos bombas de 50 kilos en los engarces centrales, si bien estos lanzabombas, como se ha dicho, sólo empezarían a utilizarse ya finalizada la guerra en Asturias.
